食肉処理場における ATP ふき取り検査の効果的活用 ～ ATP 検査で得られた数値の現場活用に向けて～

滋賀県食肉衛生検査所 井上英耶氏、澤英之氏

本稿は、キッコーマンバイオケミファ(株)が7月13日、東京・千代田区の日比谷図書文化館・日比谷コンベンションホールにおいて開催した第105回「ルミテスターセミナー」において、滋賀県食肉衛生検査所の井上英耶氏が行った講演要旨を基に、新しい取り組みなどを加筆したものである(ルミテスターは、キッコーマンバイオケミファ社が取り扱うATPふき取り検査装置の名称)。

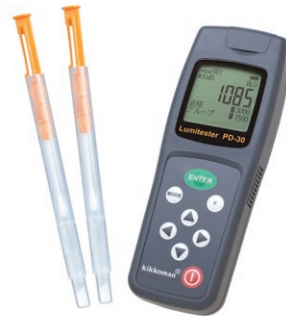
ATP検査で用いるハンディタイプの測定装置「PD-30」および試薬「ルシバック Pen」(キッコーマンバイオケミファ(株)製)

ATP(アデノシン3リン酸)を指標としたふき取り検査法。検査結果が10秒程度で数値化されることから、食品取扱い施設では製造・加工環境や調理環境の清浄度(汚染度)のチェックの用途で普及している。最近では病院などにおける環境由来の感染症対策など、さまざまな用途で活用されるようになってきている。
キッコーマンバイオケミファ(株)製のATPふき取り検査の測定装置および試薬では、AMPからATPを再合成する酵素(PPDK, pyruvate orthophosphate dikinase / 特許取得済み)を用いることで、ATP量だけでなくAMP量も測定できる(図1参照)。
