ATPふき取り検査を用いた 医療機器の清浄度の検討

北里大学病院MEセンター一部

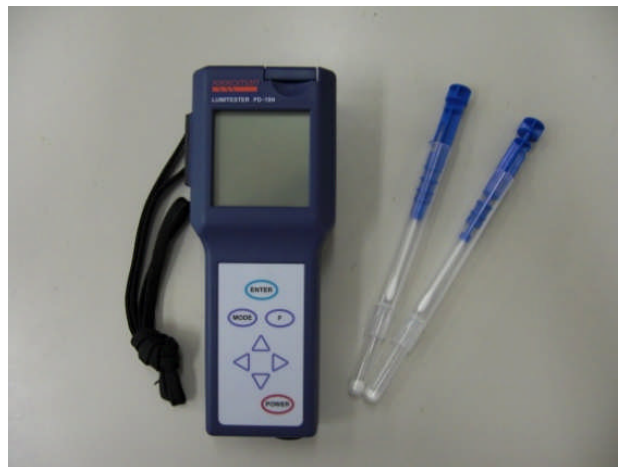
- ・ATP測定器：キッコーマン社製
ルミテスターPD-10N

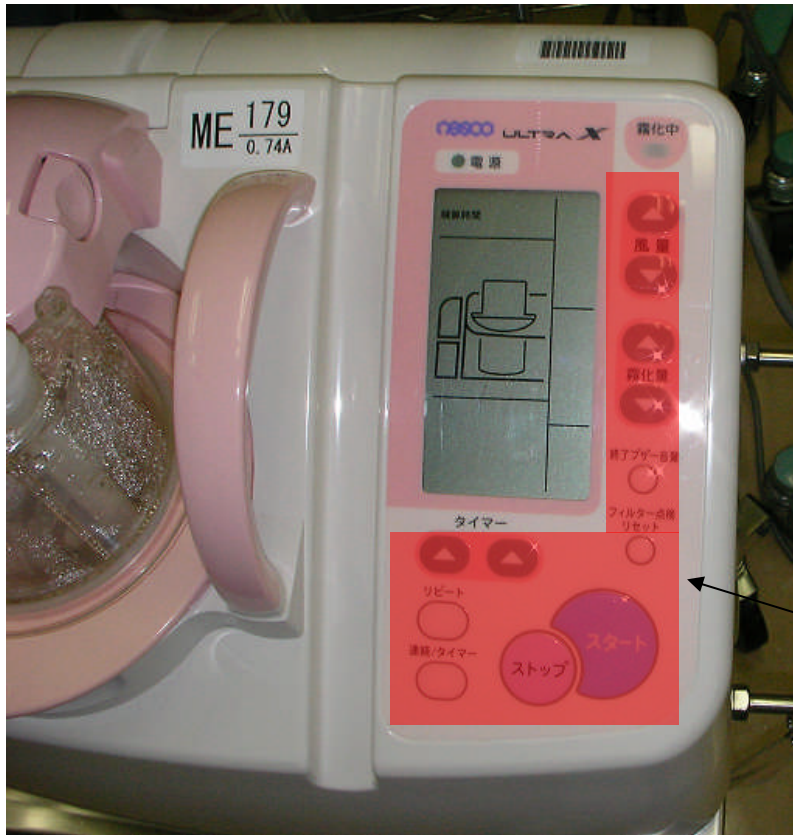
超音波ネブライザ測定箇所

97cm²

* ↑のエリア
が測定箇所

* 操作パネル(2箇所) + 電源スイッチ (約100cm²)

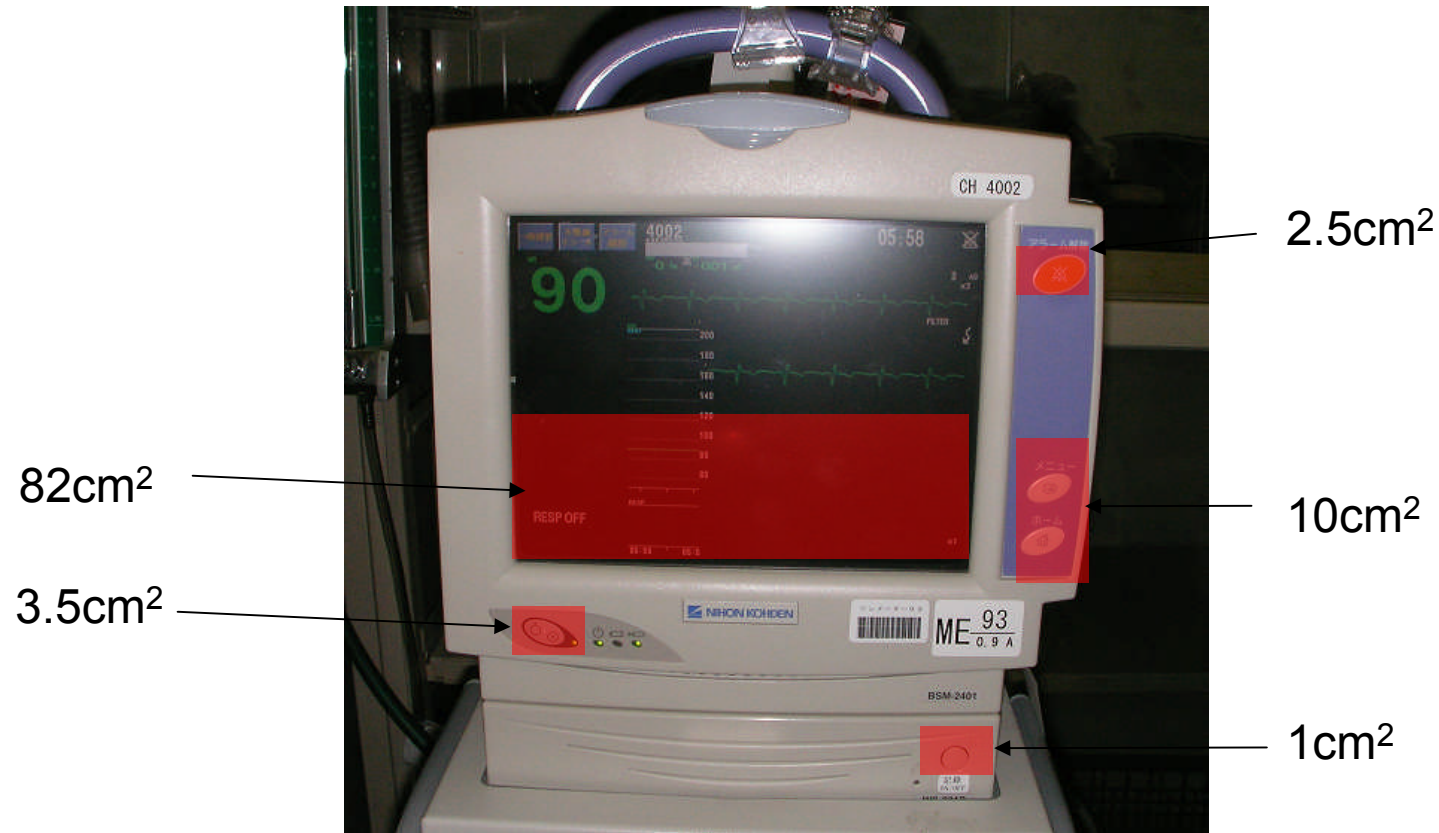
生体情報モニタ測定箇所

* スイッチ(4箇所) + タッチパネル下部 (約100cm²)

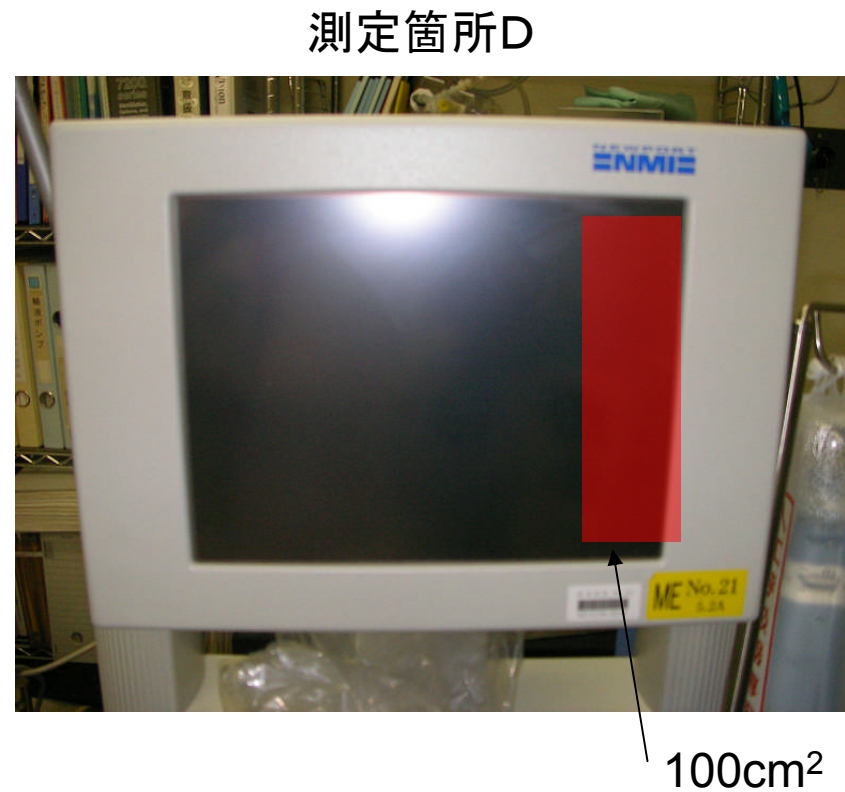
* パネル右側 (約100cm²)

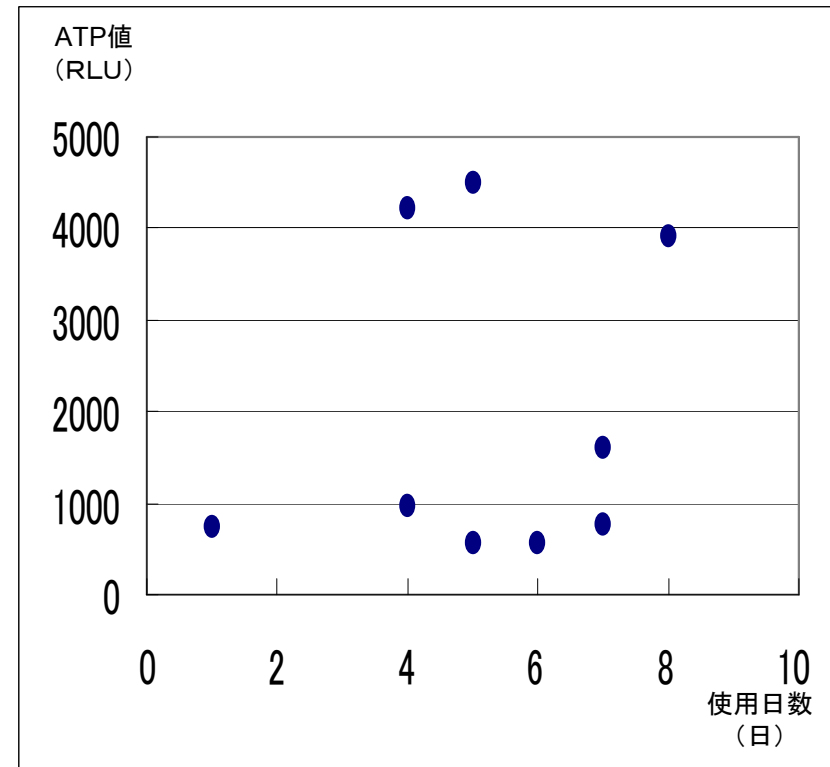
病棟使用中の超音波ネブライザのATP値

使用期間 (日)	ATP値
機器1	6	553
機器2	1	729
機器3	5	553
機器4	5	4503
機器5	7	1598
機器6	8	3914
機器7	7	762
機器8	4	963
機器9	4	4225

- 返却清拭後に点検を行うシリンジポンプは、高値を示した。
- 機器保管時の人工呼吸器は、ダイヤル部など素材の異なる箇所は高値を示した。
- 病棟使用中機器のATP値の差は、使用期間に関係なかった。
- ICU病棟使用中人工呼吸器は、モード設定やダイヤル部のATP値が高値を示した。

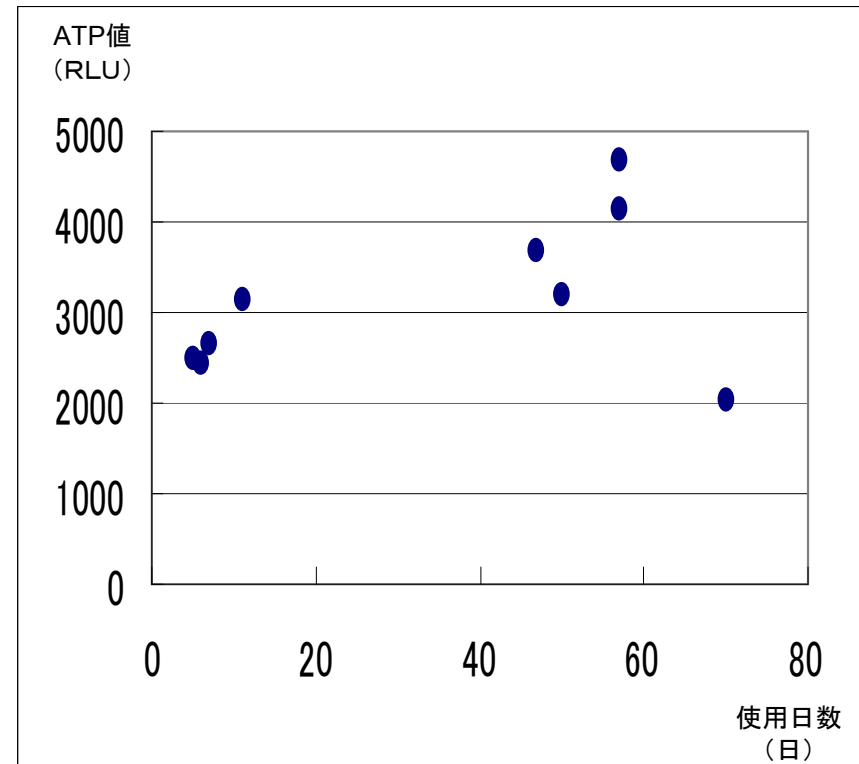
病棟使用中のシリンジポンプのATP値

使用期間（日）	ATP値
機器1	70	2021
機器2	6	2422
機器3	7	2638
機器4	11	3137
機器5	47	3687
機器6	50	3191
機器7	5	2487
機器8	57	4676
機器9	57	4136
